ESTUDIO ARQUITECTÓNICO Y PATOLÓGICO DE LA VECINDAD DE PERALVILLO 15

La presente tesis tiene por objetivo la realización de un proyecto de rehabilitación de la vecindad de uno de los barrios más conflictivos y con menos recursos económicos de la Ciudad de México, situado en la calle Peralvillo nº15 en la Colonia Morelos.

La vecindad, del siglo XVIII, se encuentra muy deteriorada debido a su antigüedad y la falta de mantenimiento. A través de un estudio histórico, gráfico y técnico, quedan identificadas y catalogadas las condiciones patológicas actuales. Es por ello que el estudio se ha estructurado en 3 grandes bloques: **Memoria, Planos y Fichas Patológicas**.

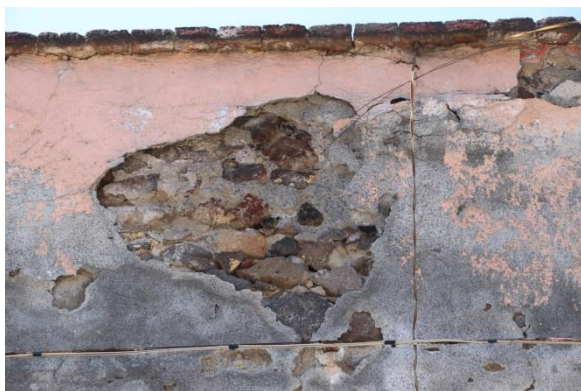
Los muros de las fachadas interiores muestran disgregación del material base y desprendimiento de las juntas, a causa de la falta de aplanado.

Imagen 31. Composición del muro de la fachada interior

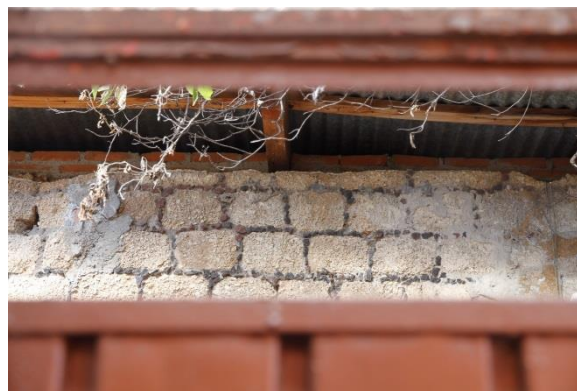
Imagen 32. Composición del muro de la fachada interior

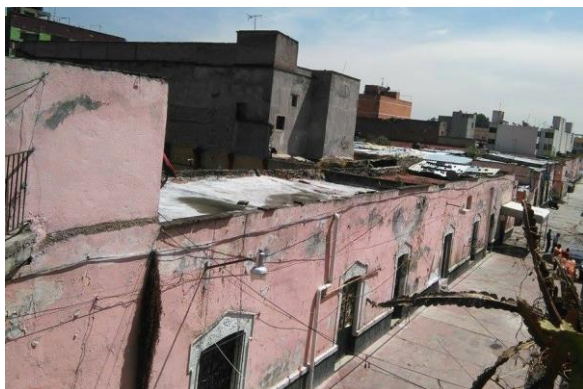
Las cubiertas y los entrepisos son bóvedas franciscanas, constituidas por una estructura de vigas de madera, tablado, terrado, firme y acabado final de loseta de cantera rosa de dimensiones aproximadas de 0.40 x 0.60mts. Estos presentan problemas de humedad a causa de las filtraciones, lo que ha ocasionado un deterioro en las vigas de madera y en el tablado, así como el desplome de ciertas áreas de entrepisos, esto debido a que la estructura ha perdido su fuerza y al sobrepeso que se ha generado por la humedad en los rellenos, por lo cual la mayoría de estas ha sido sustituida por otra similares o en el caso contrario por losas de concreto.

Imagen 33. Vista general de los techos y azoteas de las viviendas

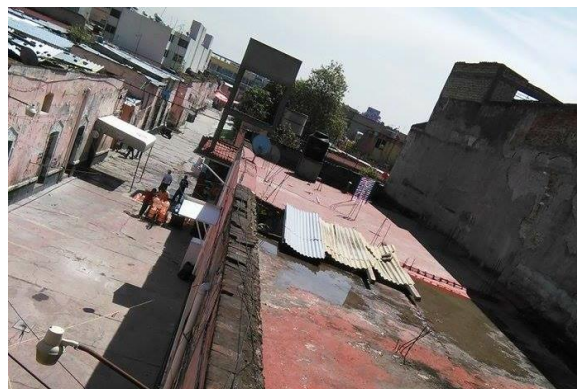
Imagen 34. Vista general de los techos y azoteas de las viviendas

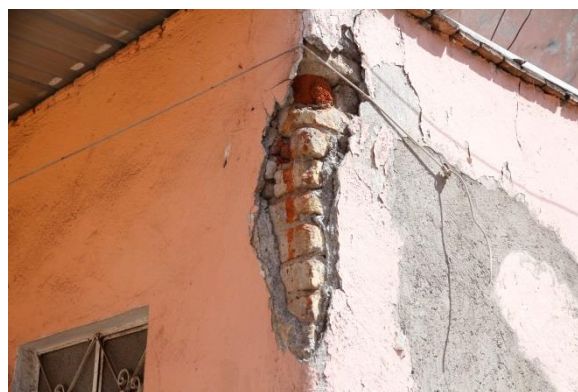
Son generalizados a lo largo del muro. El deterioro del revoco puede agravar las lesiones y causar la entrada de más agua penetrante a través del paramento por fisuras o por las zonas que deja desprotegidas.

Imagen 51. Desprendimiento de revoco y muro

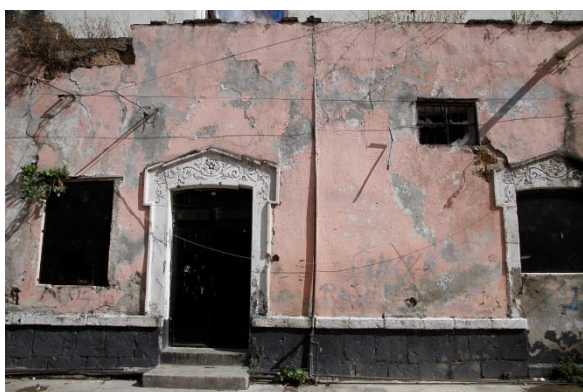
Imagen 52. Desconchamiento de pintura

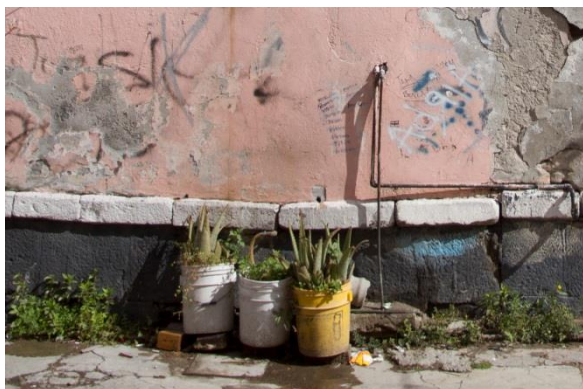
Imagen 56. Deformación del zócalo por asientos diferenciales del terreno

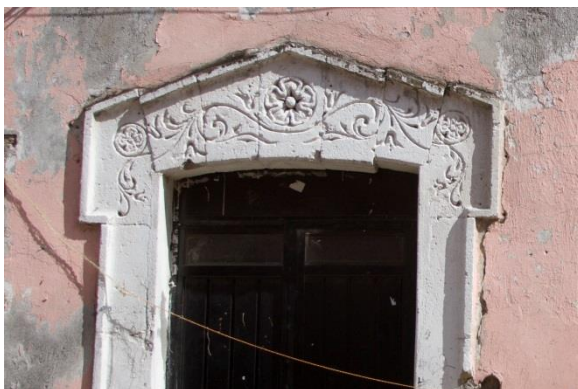
Imagen 57. Deformación del marco de la puerta por asientos diferenciales del terreno

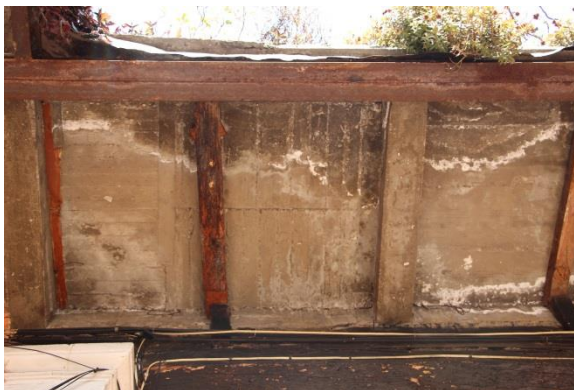
Imagen 59. Eflorescencias causadas por humedades en el corredor

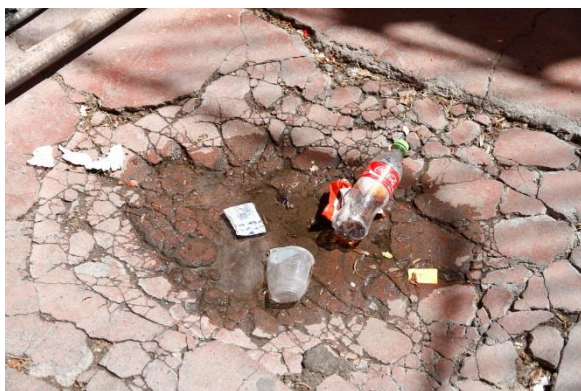
Imagen 60. Suciedad por desechos

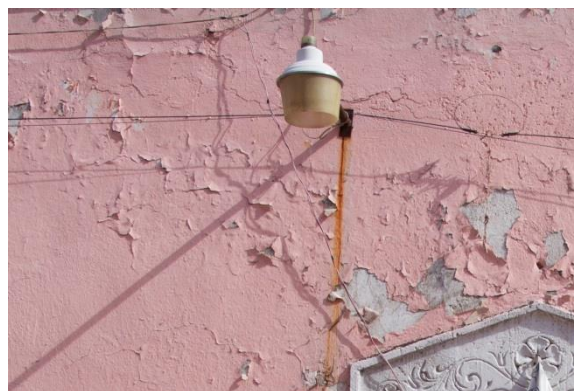
Imagen 61. Suciedad por oxidación del sistema de iluminación

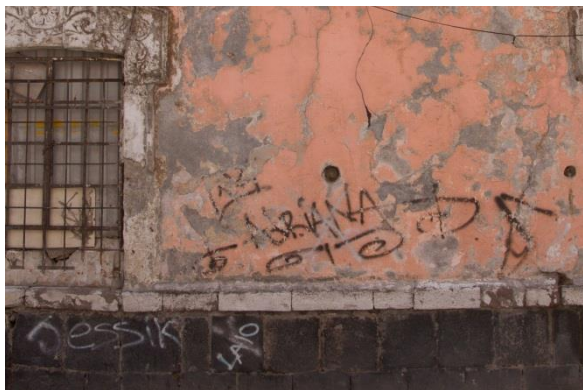
Imagen 62. Suciedad por vandalismo

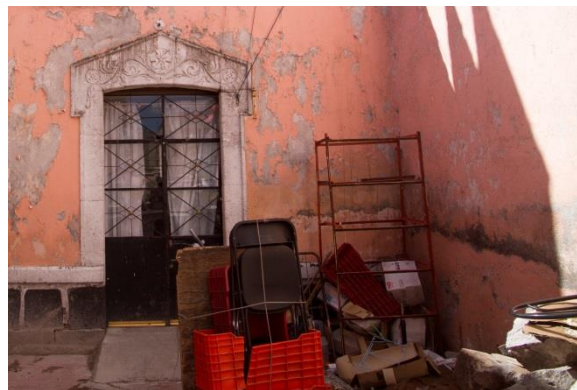
Imagen 63. Suciedad por desechos

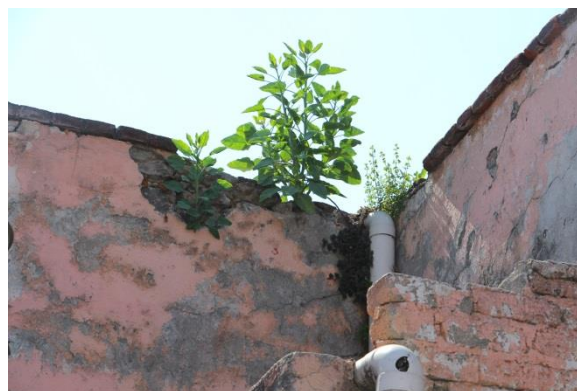
Imagen 65. Vegetación en la coronación del muro

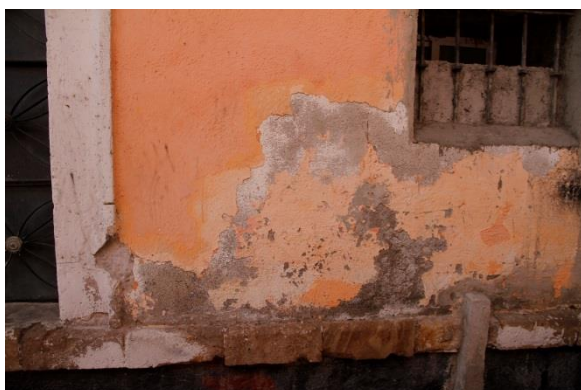
Imagen 66. Erosión del zócalo y parte del marco de la ventana

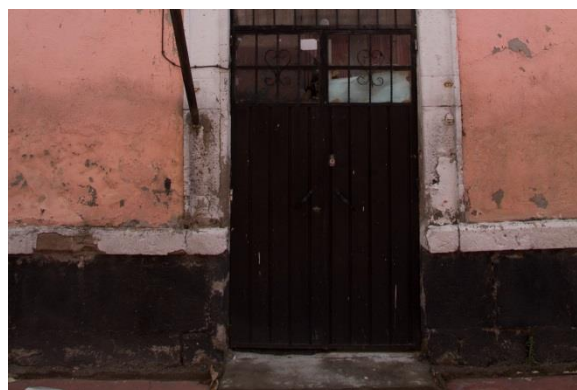
Imagen 67. Erosión del zócalo y parte del marco de la ventana

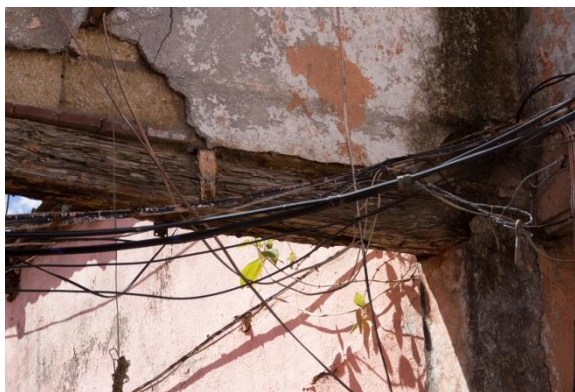
Imagen 69. Hongos de pudrición en la viga de madera de entrada a los patios

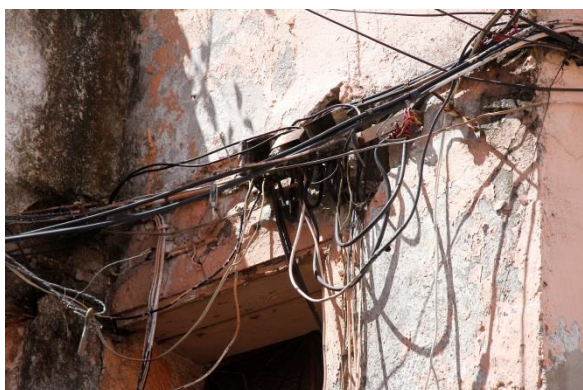
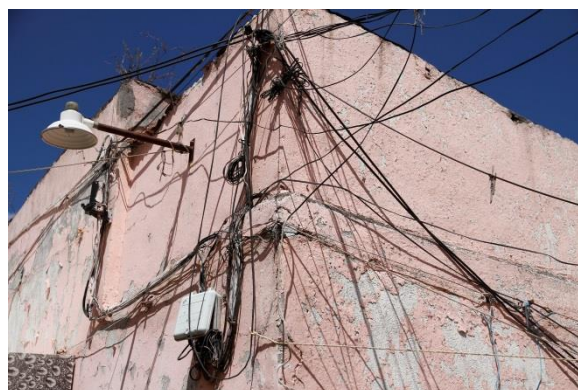
Imagen 70. Cableado general de electricidad

Imagen 71. Cableado general de electricidad

Por lo general, las instalaciones se encuentran en un estado de deterioro muy avanzado.

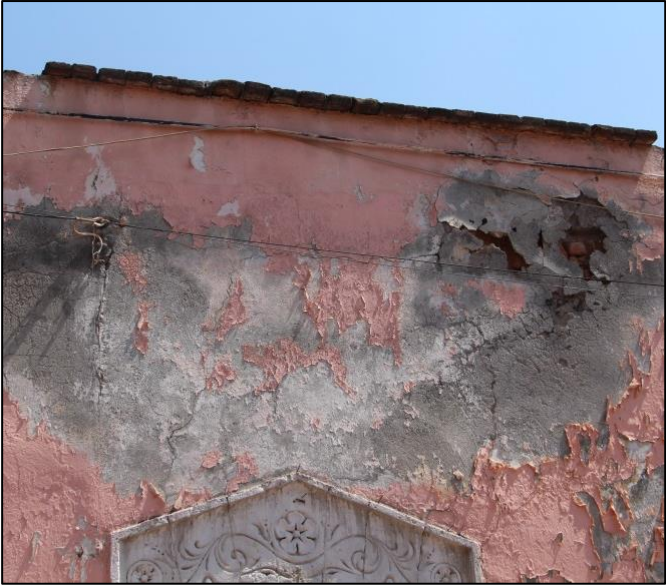
Ficha nº3	Inmueble		Localización
	Peralvillo 15		Barrio de Tepito, Colonia Morelos, Delegación Cuauhtémoc, México DF
Lesión			Referencia en plano
Desconchado y desprendimiento de pintura			Plano: P12-P13-P14-P15 P16-P17-P18
Elemento			Análisis de lesión
Muro			Se aprecian desprendimientos de la capa de pintura en toda la longitud de los patios.
Tipo de lesión			
FÍSICA	QUÍMICA	MECÁNICA	
Diagnóstico			Fotografías
<p>La causa más probable para la aparición de estas patologías es la falta de adherencia entre la pintura y el soporte. Al tratarse de un espacio exterior el paramento está sometido a los agentes atmosféricos, ellos unidos a la antigüedad del elemento, hace sospechar que la causa de la lesión se debe a humedad y falta de mantenimiento.</p>

<p>Para una apropiada solución, se procederá a la retirada de todas las zonas afectadas, decapando la pintura, después se retira toda suciedad del muro (polvo, adendas, cables o elementos sobrepuestos). Una vez limpia y preparada toda la zona afectada se aplicará una mano de sellador vinílico 5x1 y dos manos de pintura vinílica, deberán protegerse los elementos adyacentes al momento de pintar. Para evitar la aparición del problema en un futuro, se deberá llevar un mantenimiento de la zona, volviendo a aplicar una mano de pintura cada 5 años como mínimo. Se aconseja pintar todas las fachadas de la vecindad ya que en la gran mayoría la pintura se encuentra deteriorada. En las zonas en las que el estado de la pared no sea el adecuado para la aplicación de la pintura se solucionará primero esa lesión (<i>ver ficha nº4</i>).</p>

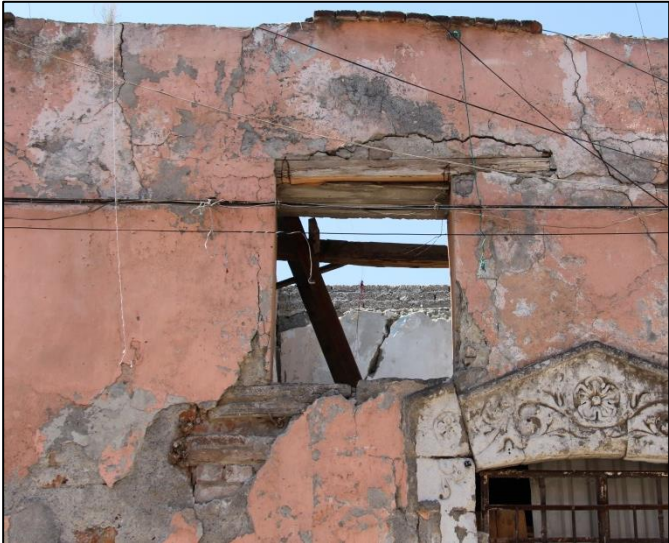
Ficha nº8	Inmueble		Localización
	Peralvillo 15		Barrio de Tepito, Colonia Morelos, Delegación Cuauhtémoc, México DF
Lesión			Referencia en plano
Abertura de vanos			Plano: P12-P13-P14-P15-P16-P17-P18
Elemento			Análisis de lesión
Ventanas			Se observan fisuras y grietas a 45º en los extremos y las inmediaciones de las diferentes aberturas. Todas las aberturas presentan una patología de mala ejecución ya sea por la ausencia de dintel , la disfuncionalidad del mismo o la posición del hueco modificando el descenso de cargas .
Tipo de lesión			
FÍSICA	QUÍMICA	MECÁNICA	
Diagnóstico			Fotografías
<p>Grietas causadas por la abertura incontrolada de vanos y ventanas mal ejecutadas en el muro de carga por parte de los vecinos. Al abrir un hueco en un muro portante o de carga se está debilitando la estructura, es necesaria la colocación de un dintel o arco que desvíe y reparta las cargas hacia los laterales. Siempre es necesario un arco de descarga o dintel bien ejecutado que ayude a la bifurcación natural de las cargas.</p>

Elemento estructural:			
SI		NO	
Peligro de estabilidad:			
BAJA	MEDIA	ALTA	
Urgencia de intervención:			
BAJA	MEDIA	ALTA	
Propuesta de intervención			
<p>La ejecución de aberturas y dinteles sin criterio provoca las fisuras y grietas, extremadamente fáciles de evitar con una buena elección del tipo de material de dintel a emplear y unos mínimos requisitos de ejecución. Para la intervención en grietas (<i>ver ficha nº4</i>).</p> <p>En los huecos abiertos mal posicionados con o sin dintel, muy cercanos a las puertas originales de proyecto, provoca que las cargas laterales recaigan sobre los dichos dinteles, modificando el descenso de cargas y causando grietas en los mismos. Se recomienda tapiarlos con los materiales que conforman el muro para aliviar las cargas sobre estas aberturas utilizando mortero cemento-cal para el pegado de las piezas, se deberá liberar de polvo y suciedad el área y después se mojará para evitar la pérdida de humedad del mortero al momento del pegado de las piezas (<i>ver ficha nº13</i>).</p> <p>En los huecos con dintel de madera mal ejecutados se recomienda la extracción del antiguo y la ejecución de uno nuevo cumpliendo los siguientes requisitos:</p> <ul style="list-style-type: none"> - Primero, aparearemos el muro con puntales pequeños y reforzaremos las jambas laterales para la extracción del dintel antiguo. - Deberá evitarse el contacto directo del dintel y el muro ya que el contacto directo de dos materiales rígidos favorece la rotura de uno de ellos a la mínima deformación, por lo

tanto se deberá colocar el **dintel de madera** sobre una **capa de mortero con propiedades estructurales**, material elástico que se encargará de distribuir los esfuerzos uniformemente y **absorberá las deformaciones** que se produzcan.

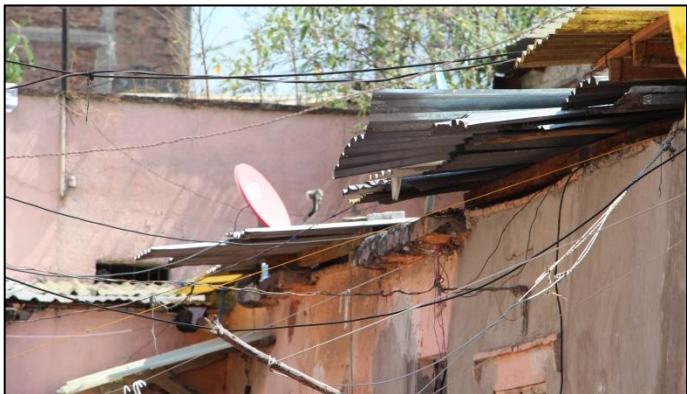
Ficha nº9	Inmueble		Localización
	Peralvillo 15		Barrio de Tepito, Colonia Morelos, Delegación Cuauhtémoc, México DF
Lesión			Referencia en plano
Desprendimiento de muro por cubiertas mal ejecutadas			Plano: P12-P13-P14-P15-P16-P17-P18
Elemento			Análisis de lesión
Cubiertas y coronación de los muros			En la mayoría de zonas donde la cubierta original ha sido sustituida por una chapa metálica aparecen grietas y desprendimientos del material de fachada.
Tipo de lesión			
FÍSICA	QUÍMICA	MECÁNICA	
Diagnóstico			Fotografías
Las vigas colocadas para soportar las nuevas cubiertas metálicas han dañado la parte superior de los muros creando grietas y desprendimientos de material por su mala ejecución. Esto sucede porque las cubiertas originales se quedaron obsoletas al ser de adobe y los vecinos fueron sustituyéndolas de forma incorrecta lo que provocó que se dañara la parte superior de los muros. Además las nuevas vigas colocadas por los vecinos, al estar mal apoyadas sobre los muros, provocaron cargas puntuales en ellos y por lo tanto, daños en esas zonas.

Elemento estructural:			
SI		NO	
Peligro de estabilidad:			
BAJA	MEDIA	ALTA	
Urgencia de intervención:			
BAJA	MEDIA	ALTA	
Propuesta de intervención			
<p>Esta patología nos crea dos problemas, por un lado la aparición de fisuras, grietas y desprendimientos en la coronación de los muros y por otro lado la estética.</p> <p>Para la intervención de estas grietas y desprendimientos lo haremos igual que anteriormente (<i>ver ficha nº4</i>).</p> <p>Por otro lado, estas cubiertas sobresalen demasiado del perímetro de los muros lo que crea una imagen antiestética del conjunto del patio.</p> <p>Para ello, se recomendaría hacer un estudio estructural de los forjados de las viviendas para conocer su estado y diseñar un tipo de cubierta más adecuado y unificado para todas las viviendas y que mantenga la misma línea estética del edificio. Dado que nuestro trabajo se ciñe a los patios, nos limitaremos a recortar las partes salientes tanto de las vigas como de la chapa metálica dejándolas a 2-5cm de los muros para permitir la evacuación del agua de lluvia y lograr una cierta continuidad. El tipo de cubierta unificado que se propone es el de cubierta plana</p>

invertida no transitable con acabado de grava. Las ventajas de este tipo de cubierta es que, al colocar el aislamiento por encima de la membrana impermeabilizante, éste la protege de inclemencias meteorológicas y alarga la vida útil del sistema de estanqueidad. Además, gracias a la grava, evitaremos agresiones mecánicas a la membrana impermeabilizante debido a la disposición invertida. Al tratarse de una cubierta plana, se podrán colocar en ella las instalaciones que requiera cada vivienda y será accesible a efectos de mantenimiento.

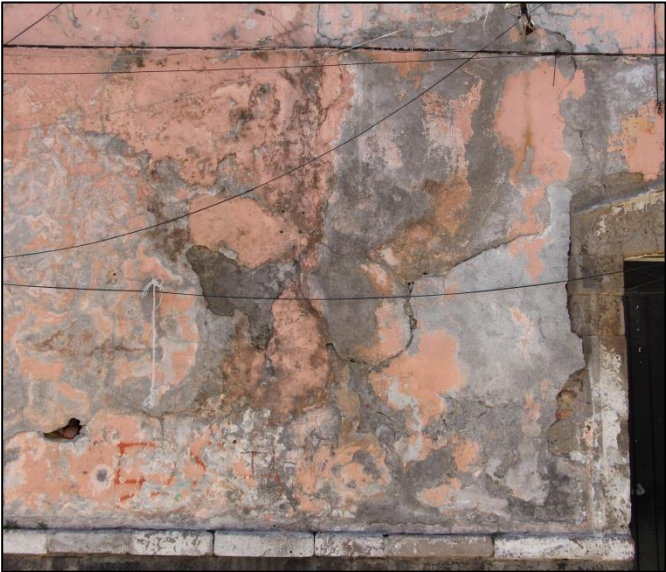
Ficha nº11	Inmueble		Localización
	Peralvillo 15		Barrio de Tepito, Colonia Morelos, Delegación Cuauhtémoc, México DF
Lesión			Referencia en plano
Humedades por filtración			Plano: P12-P13-P14-P15-P16-P17-P18
Elemento			Análisis de lesión
Muro de fachada			Se observa que por los desconchamientos de pintura, desprendimientos de revoco y muro, deterioro y sobretodo erosiones importantes en la coronación del muro, se ha filtrado el agua de lluvia potenciando dichas lesiones, además de proliferar el crecimiento de vegetación.
Tipo de lesión			
FÍSICA	QUÍMICA	MECÁNICA	
Diagnóstico			
El agua procedente del exterior penetra en el interior del muro a través del cerramiento de fachada , ya sea por grietas, fisuras o desprendimientos de revoco, huecos y carpintería exterior y a través de la envolvente superior del edificio por la diversidad de cubiertas mal ejecutadas de los vecinos que provoca erosiones en la coronación. Todas estas causas dejan expuesto el interior del muro a los agentes externos y al más dañino de ellos, el agua de lluvia .

Clasificación			
Elemento estructural:			
SI		NO	
Peligro de estabilidad:			
BAJA	MEDIA	ALTA	
Urgencia de intervención:			
BAJA	MEDIA	ALTA	
Propuesta de intervención			
<p>Es necesario efectuar una valoración de los puntos problemáticos del sistema constructivo aportando una relación de puntos de riesgo y buscando soluciones aislantes y de protección frente al ambiente exterior tal y como se realiza en presente el proyecto. Si se subsanan las fisuras, grietas y desprendimientos de revoco y muro (ver ficha nº4), se evitará la filtración de agua a través del muro exterior de fachada. Para evitar las filtraciones en la coronación del muro deberán repararse también las lesiones por erosiones causadas por las cargas puntuales de la actual cubierta además de proponer un nuevo sistema constructivo recomendado ver (ficha nº9). La mayoría de las cubiertas actuales trabajan por geometría aprovechando el faldón para evacuar el agua pero en algunos puntos el solape es insuficiente, además de presentar roturas, inestabilidad al viento, sobrecargas puntuales provocando erosiones, puentes térmicos y la mala ejecución de los mecanismos de solape facilitan constantes las filtraciones de agua. También hay que tener en cuenta la evacuación del agua mediante bajantes y sumideros ya que cualquier defecto de construcción de se manifiesta rápidamente en humedades (ver ficha nº26).</p>

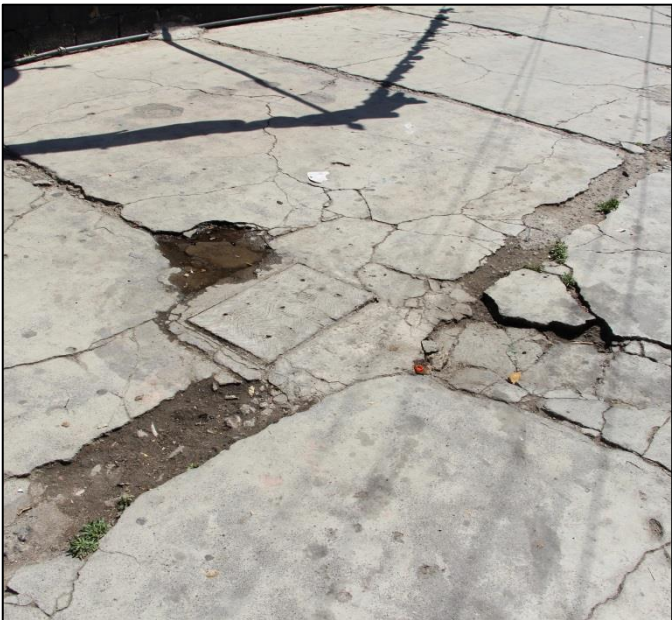
Ficha nº17	Inmueble		Localización
	Peralvillo 15		Barrio de Tepito, Colonia Morelos, Delegación Cuauhtémoc, México DF
Lesión			Referencia en plano
Deformación, erosión y modificación del pavimento			Plano: P12-P13-P14-P15-P16-P18
Elemento			Análisis de lesión
Pavimento de los patios			Se localizan grandes zonas con deformaciones del pavimento, erosiones, grietas y fisuras, algunas con acumulación de tierra y suciedad por parte de los vecinos que obstruye el sistema de drenaje actual . Modificaciones por la formación de montículos y parches de hormigón para proteger el paso de instalaciones.
Tipo de lesión			
FÍSICA	QUÍMICA	MECÁNICA	
Diagnóstico			Fotografías
Ha sufrido grandes deformaciones por los asientos continuos , empujes del terreno y movimientos sísmicos . Grandes erosiones físicas por los agentes atmosféricos , inundaciones y partículas sólidas que actúan como desgaste progresivo , y erosiones mecánicas por esfuerzos mecánicos como roce , impactos y punzonamiento lo que provoca gran pérdida de material superficial por el paso continuo de personas y motocicletas . Destacar las modificaciones de los vecinos , el poco mantenimiento y la suciedad .

Elemento estructural:			
SI		NO	
Peligro de estabilidad:			
BAJA	MEDIA	ALTA	
Urgencia de intervención:			
BAJA	MEDIA	ALTA	
Propuesta de intervención			
<p>Debido al mal estado del pavimento se recomienda la realización de uno nuevo incorporando el nuevo sistema de evacuación (<i>ver ficha nº25</i>).</p> <p>Eliminar el pavimento, los montículos o parches y los escalones de acceso a las viviendas existentes mediante martillo neumático compresor y fragmentar los escombros en piezas manejables para su retirada y acopio de escombros.</p> <p>El procedimiento para la construcción del nuevo pavimento de 20-15 cm aproximados será la siguiente:</p> <ul style="list-style-type: none"> - Se excavará hasta una profundidad de 30 cm para la base y se replanteará y ejecutará una zanja central con taludes 1/3 para adecuar la tubería de evacuación de aguas residuales dando una pendiente del 2-3% desde el centro para el desalojo de las aguas (<i>ver ficha nº25</i>). <p>La base soporte debe quedar limpia de restos de material, se compactará el suelo con pisón al 85% próctor, se nivelará y preparará la superficie de asiento conformada por el</p>

mismo terreno.

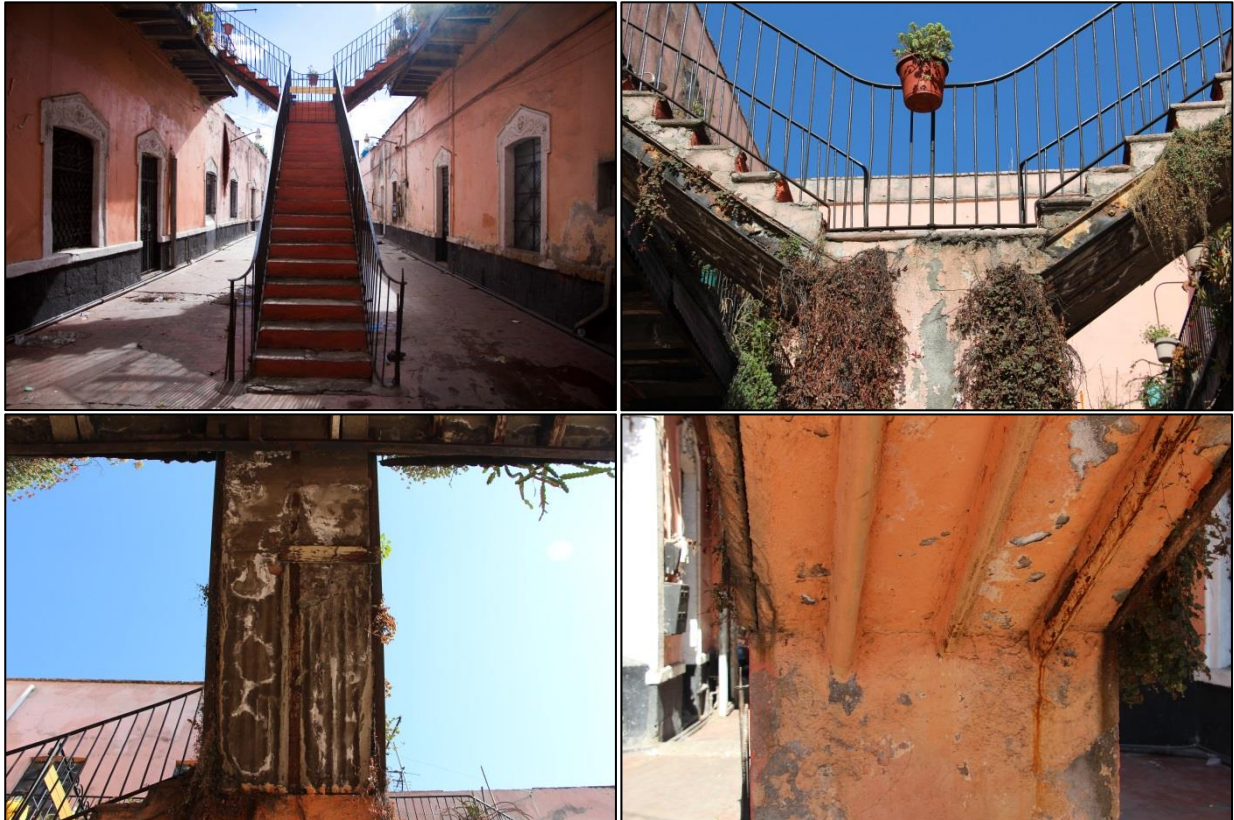
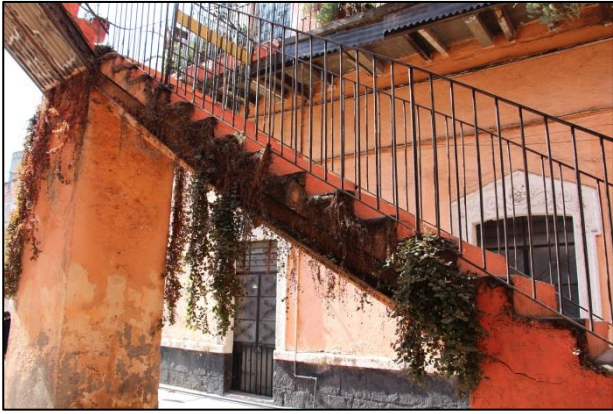
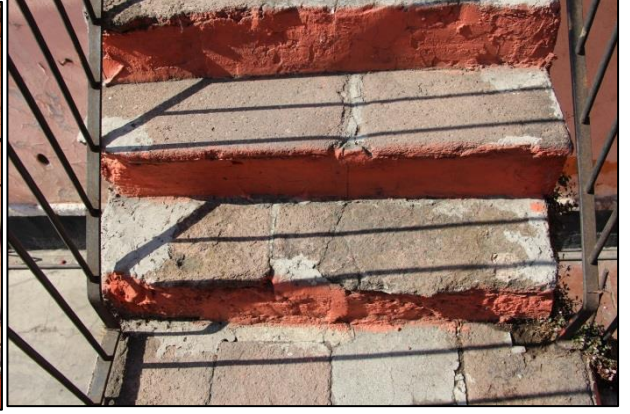
-Corrosión: estas escaleras están compuestas por tres vigas que son las encargadas del soporte de la misma. Al igual que las vigas de la escalera principal, se encuentran corroídas hasta el punto en el que la falta de material es considerablemente grave ya que esto provoca una pérdida de resistencia.

En el caso de la barandilla, se mantendrá la original ya que se encuentra en buen estado para su **reutilización**. Para ello, se serrará de las vigas que la aguantan en la escalera inicial y se soldará a la nueva. Se recomienda la aplicación de una **pintura protectora** para evitar su corrosión, primero se liberará la herrería de cualquier resto de pintura y suciedad y se procederá a la aplicación de una mano de primer y dos de pintura base aceite.

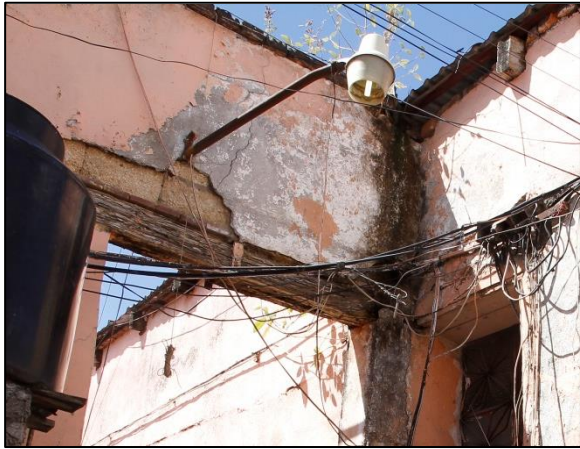
Ficha n°22	Inmueble	Localización
	Peralvillo 15	Barrio de Tepito, Colonia Morelos, Delegación Cuauhtémoc, México DF
Instalación		Referencia en plano
Instalación eléctrica		Plano: P26-P27-P28-P29-P30-P31-P32
Lesión		Análisis de lesión
Luminaria del patio casi inexistente		En los patios de la vecindad existen varios puntos de luminaria pública, pero sólo están en uso algunos de ellos.
Diagnóstico		Fotografía
<p>En los patios comunes de la vecindad hay un total de 24 puntos de luz, de los cuales solo funcionan dos.</p> <p>Aparentemente, los puntos de luz existentes están situados sin ningún orden lógico.</p> <p>Además, los equipos de luz se encuentran en un estado avanzado de degradación.</p>

Propuesta de intervención		
<p>La intervención que llevaremos a cabo se basará en la sustitución de todo el equipo actual, ya que también cambiaremos la instalación general. <i>(Ver ficha n°21)</i></p> <p>La nueva distribución de puntos de luz será dispuesta de la siguiente manera:</p> <ul style="list-style-type: none"> - <u>Patio Principal</u>: Colocaremos puntos de luz desde 2 metros del inicio de la fachada izquierda (mirando desde la entrada principal), cada 15 metros. En la fachada derecha empezaremos a 9 metros y continuaremos con la sucesión de 15 metros entre puntos. El total será de 17 puntos luz. - <u>Patios Secundarios</u>: Colocaremos 2 puntos de luz en cada patio. Uno a 3 metros de la entrada y el otro a 3 metros del final. Tendremos un total de 14 puntos de luz. - <u>Entradas</u>: En cada uno de los dos pasos de entrada a la vecindad colocaremos 1 punto de luz. <p>En total tendremos 31 puntos de luz que estarán colocados a 3,5 metros de altura pegados a las fachadas, y a 3 metros del suelo en los patios secundarios, colocados de la misma forma.</p> <p>En las entradas estarán colocados junto a la parte alta del paso.</p>

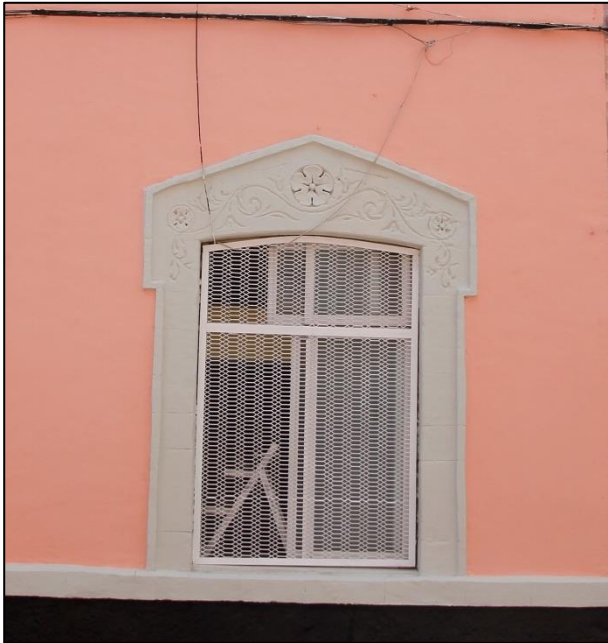
Ficha nº24	Inmueble	Localización
	Peralvillo 15	Barrio de Tepito, Colonia Morelos, Delegación Cuauhtémoc, México DF
Instalación		Referencia en plano
Instalación eléctrica		Plano: P26-P27-P28-P29-P30-P31-P32
Lesión		Análisis de lesión
Entrada del cableado eléctrico a la vivienda mediante vanos		En todas las viviendas, el cableado eléctrico entra al interior de las viviendas mediante sus paños en las paredes, es decir, puertas y ventanas.
Diagnóstico		Fotografía
<p>Existe una clara patología, común en todas las viviendas de la vecindad, causada por la forma en la que está dispuesto el cableado de la instalación eléctrica. Éste discurre por la fachada y entra en las viviendas mediante puertas y ventanas. Esto supone dos riesgos evidentes:</p> <ul style="list-style-type: none"> - Se crean orificios y huecos en la fachada principal, permitiendo la entrada de agua y desprotegiendo el interior frente a los agentes atmosféricos y propiciando así la aparición de otras patologías, como humedades. - El riesgo que supone la gran accesibilidad a la que este cableado está sometido.

Propuesta de intervención		
<p>La propuesta de intervención más factible para solventar los dos riesgos que esta patología provoca (anteriormente citados), sería reducir el recorrido del cableado desde el contador a la vivienda y protegerlo en todo su trayecto.</p> <p>Para ello, el cableado se introducirá desde la fachada principal e irá a dar a la cocina, para su posterior distribución por todo el interior de la vivienda.</p> <p>El recorrido desde el contador hasta la vivienda transcurrirá por la zona ciega que queda en el saliente del zócalo continuo de toda la vecindad. Éste irá cubierto por una vaina metálica hasta que el cable llegue a la caja interior de la vivienda.</p> <p>En el punto que el cable entra en la vivienda, se hará un agujero de 2 veces el diámetro de la vaina, en el que se colocará una lámina de polietileno de alta densidad que actuará absorbiendo las dilataciones térmicas y mecánicas tanto de la vaina como del muro.</p> <p>El espacio restante será rellenado de poliestireno expandido para evitar dejar espacios libres y en la fachada irá protegido con una pequeña pieza de PVC para garantizar la estanqueidad total del espacio.</p>

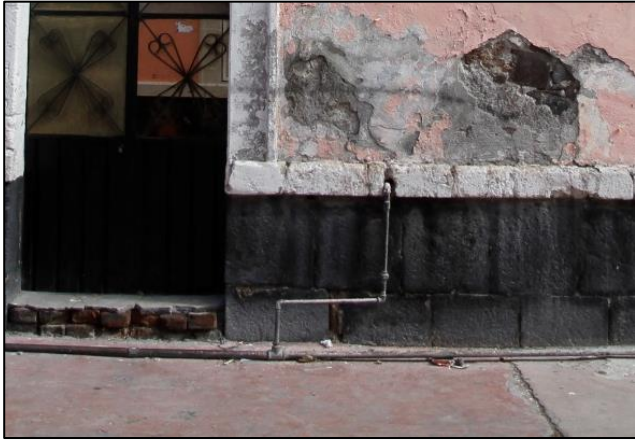
Ficha n°29	Inmueble	Localización
	Peralvillo 15	Barrio de Tepito, Colonia Morelos, Delegación Cuauhtémoc, México DF
Instalación		Referencia en plano
Instalación hidráulica		Plano: P19-P20-P21-P22-P23-P24-P25
Lesión		Análisis de lesión
Inexistencia de registro del consumo de agua		En la instalación de agua actual no hay ningún tipo de registro del consumo de agua de cada vivienda.
Diagnóstico		Fotografía
<p>La instalación de agua actual no cuenta con ningún tipo de registro para controlar el consumo de agua de cada vivienda. Tampoco existen llaves de corte para poder arreglar solo una parte de la instalación, en el caso que existiera algún problema, sin tener que cortar el suministro general de la vecindad.</p>

Propuesta de intervención		
<p>Para solventar el problema de registro y de corte del suministro para poder reparar ciertas partes, en caso de que fuese necesario, colocaremos una pequeña arqueta de 40x40x60cm delante de cada vivienda coincidiendo con la tubería de PVC de abastecimiento de agua. En esta arqueta colocaremos la bifurcación de la red general a la vivienda. Cada una de esas bifurcaciones constará de un contador de consumo y seguido una llave de paso de vivienda. Antes de cada bifurcación, colocaremos también una llave general del paso para solventar el problema de reparaciones en sitios puntuales. (Ver detalle 3D arqueta*)</p>

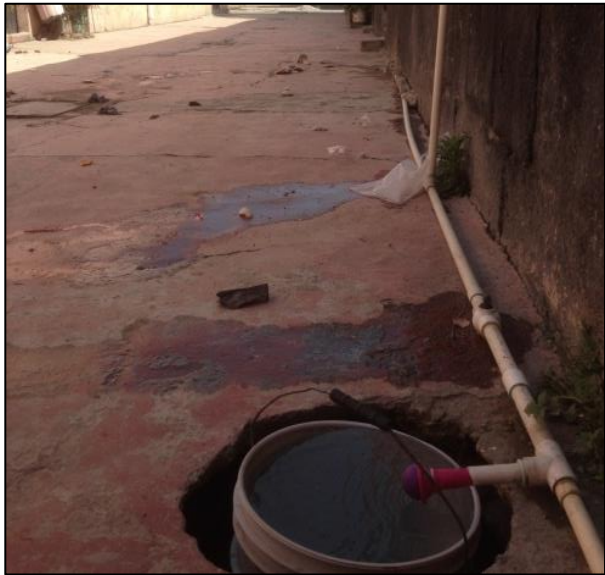
Ficha nº32	Inmueble	Localización
	Peralvillo 15	Barrio de Tepito, Colonia Morelos, Delegación Cuauhtémoc, México DF
Instalación		Referencia en plano
Instalación hidráulica		Plano: P19-P20-P21-P22-P23-P24-P25
Lesión		Análisis de lesión
Salida de agua para abastecimiento personal con diferentes accesorios domésticos provocando humedades.		Las tuberías de abastecimiento de agua, tanto en el patio central como en los laterales, han sido alteradas por algunos vecinos para su abastecimiento.
Diagnóstico		Fotografía
Se han observado varios puntos de la red de agua en los cuales algunos vecinos han aprovechado para extraer agua con diferentes accesorios domésticos . Manera de autoabastecerse por la falta de agua y presión de esta ya que a ciertas horas del día es inexistente.

Propuesta de intervención		
Una vez se haya levantado el suelo, colocaremos una tubería de PVC de diámetro 15cm que servirá como protección de la tubería de agua en todo el transcurso de su trayectoria. Esta irá enterrada a 30cm del nivel del suelo nuevo y a 33cm de la línea de fachada. Enterrando la instalación de agua evitaremos que ciertos residentes de la vecindad alteren el entramado de agua a su criterio.

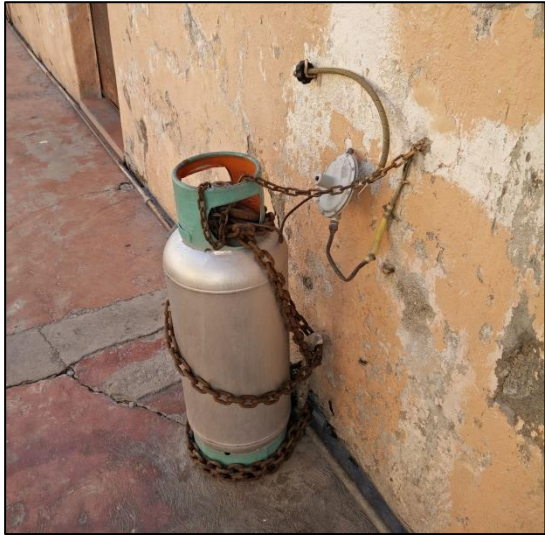
Ficha nº33	Inmueble	Localización
	Peralvillo 15	Barrio de Tepito, Colonia Morelos, Delegación Cuauhtémoc, México DF
Instalación		Referencia en plano
Instalación de gas		Plano: -
Lesión		Análisis de lesión
Incorrecta situación de los tanques de gas en fachada		Los tanques de gas están ubicados en la fachada, dentro de jaulas de hierro o atados a cadenas y precisan de una reubicación para limpiar la fachada.
Diagnóstico		Fotografía
<p>La vecindad no dispone de una instalación de gas. Son sólo algunos vecinos los que usan tanques de gas individuales. Sin embargo, muchas de las viviendas tampoco disponen de estos tanques. Asimismo las que sí disponen de gas cuentan con una deficiente instalación, así como también una mala ubicación y protección del tanque. Algunos de los tanques están cubiertos mediante una reja, de anchas aberturas, o atados mediante cadenas permitiendo así una fácil manipulación de terceros, incluso robo.</p>

Propuesta de intervención		
<p>Para solventar el problema de la ubicación de los tanques de gas, obligaremos a colocarlos en el interior de las viviendas, para limpiar patios y fachadas, y evitar que personas ajenas puedan manipular y provocar situaciones de riesgo.</p>

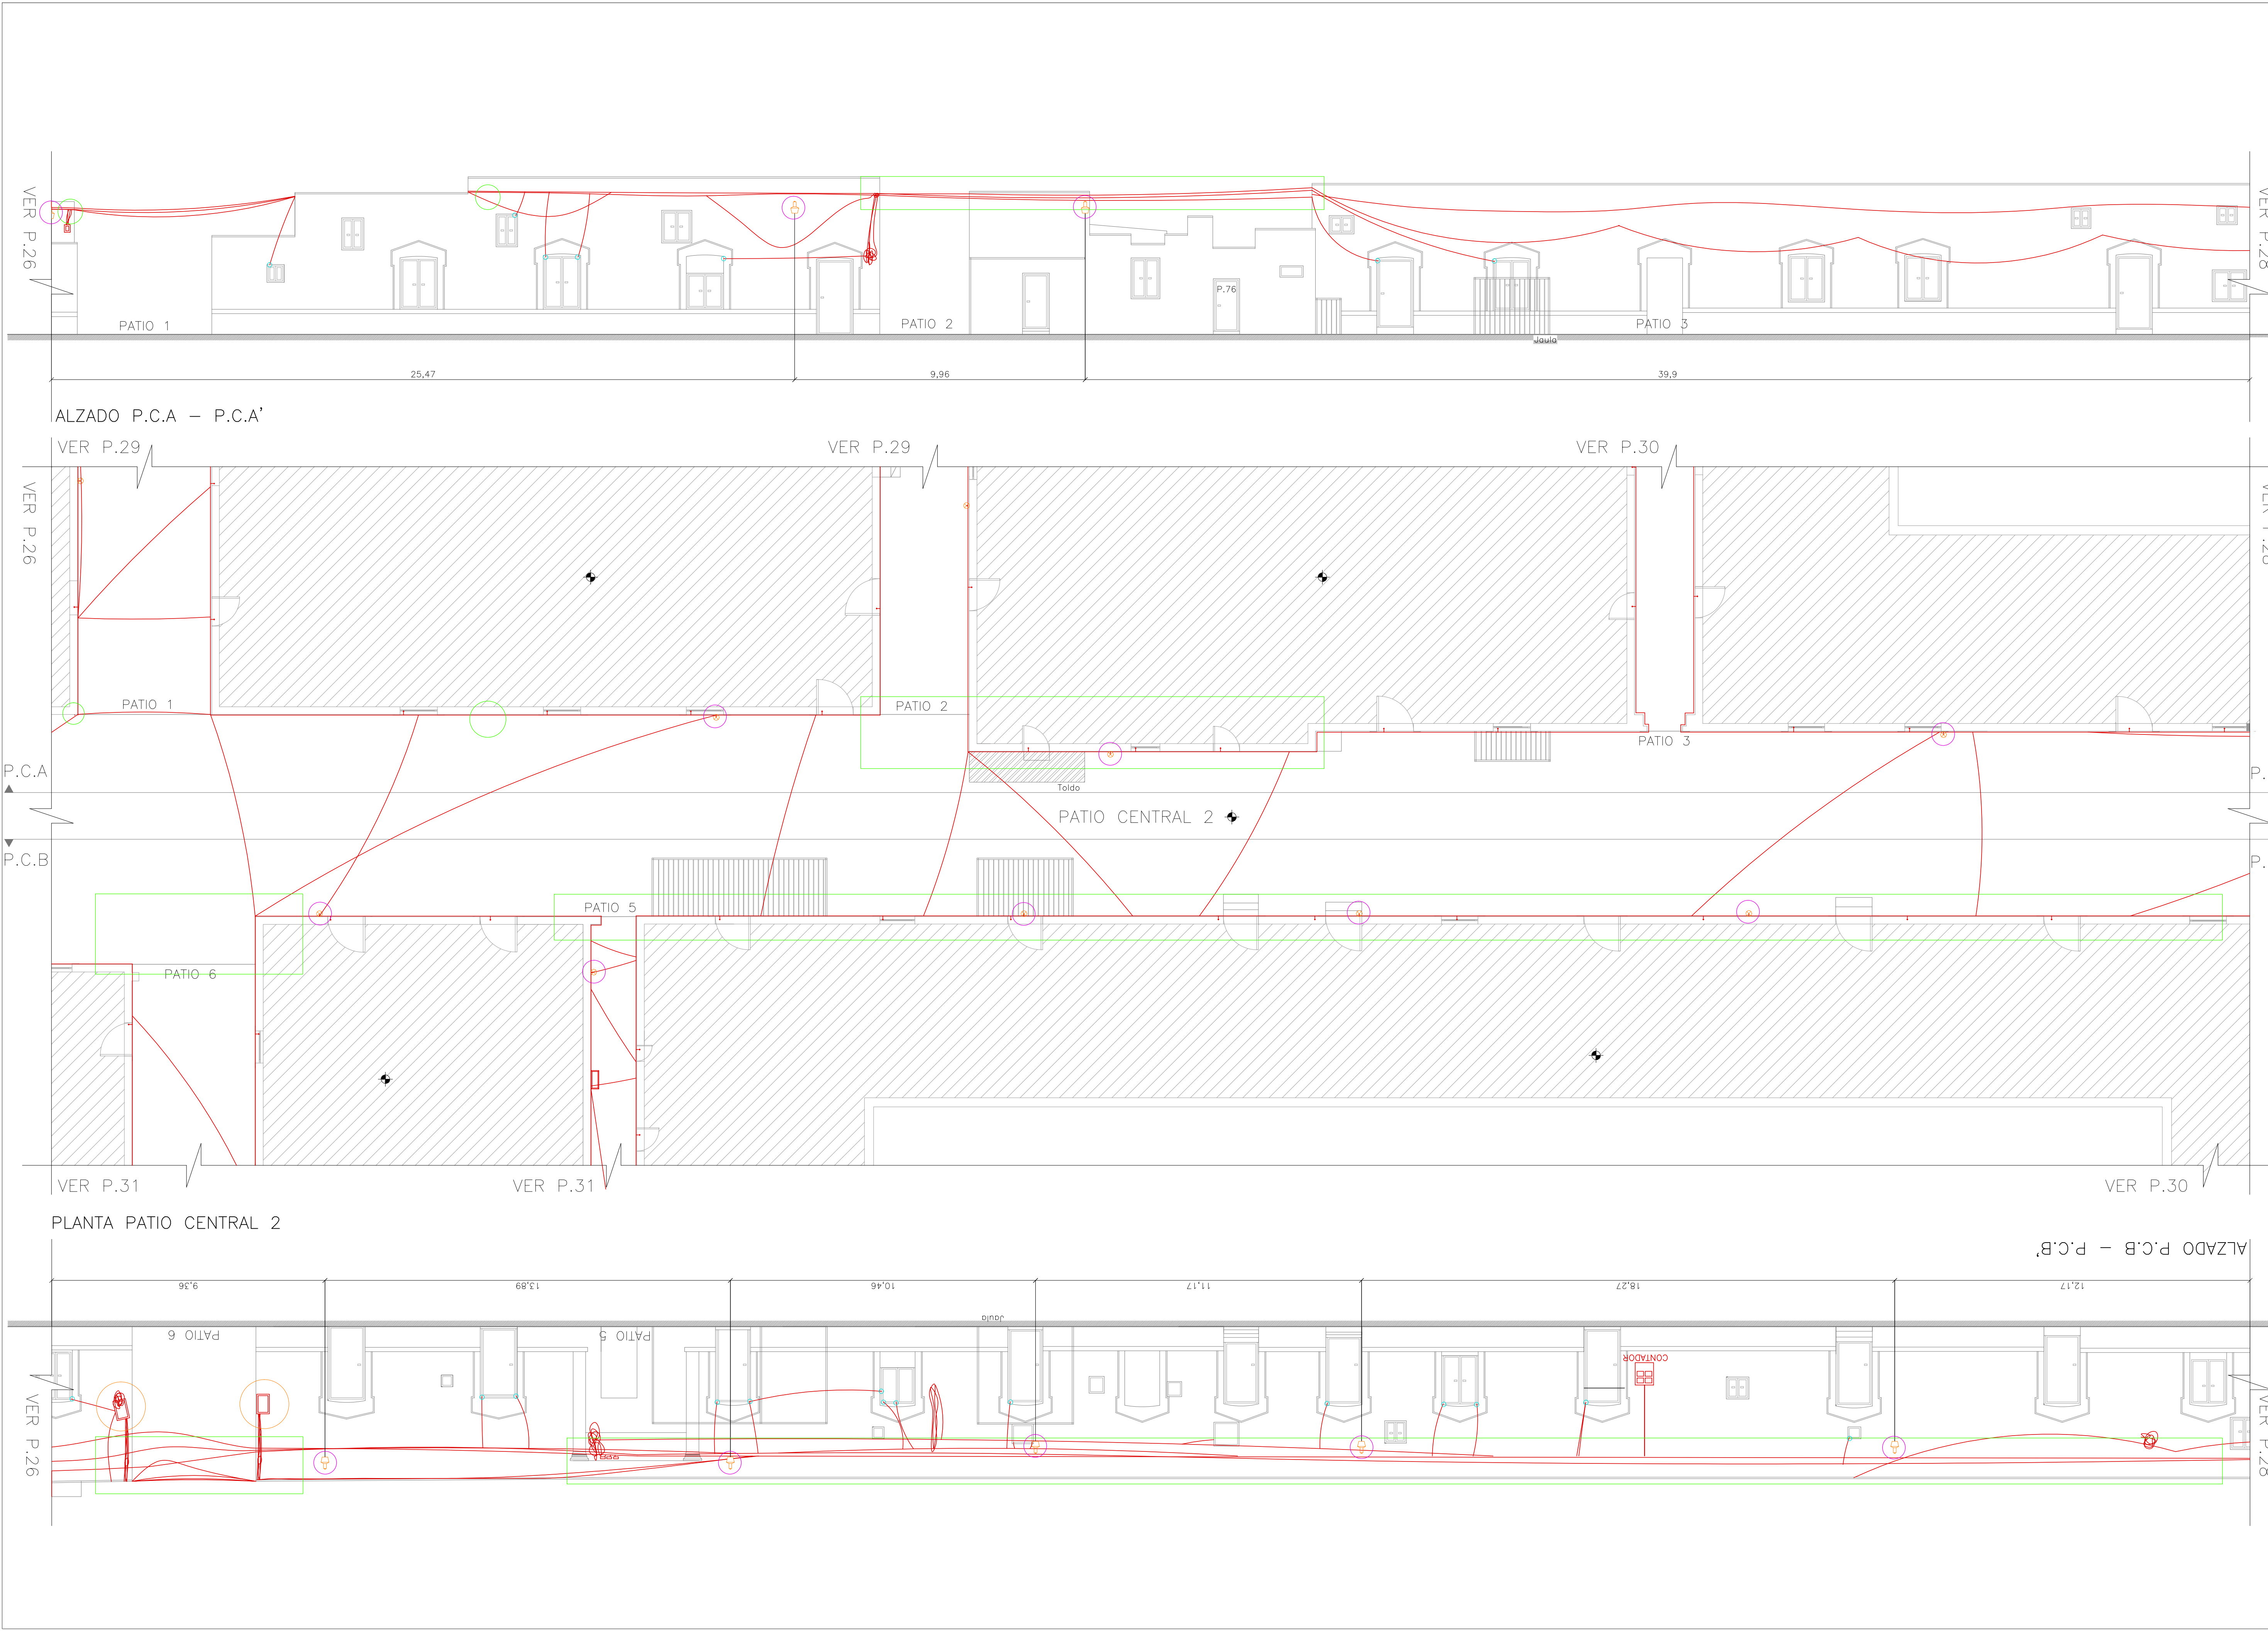
- Aglomeración descontrolada de cableado FICHA 21
- Iluminaria casi inexistente y en mal estado FICHA 22
- Contadores inutilizados FICHA 23
- Entrada de cableado a las viviendas FICHA 24
